Шифр: 79-КР-06-2015

Объект: Многоквартирный дом, расположенный по адресу: проспект Ленина, дом 18 в городе Мурманске

**Заключение № 79-КР-06-2015**

по результатам предварительного инженерного обследования фасадов и крыши дома №18 по проспекту Ленина в г. Мурманске

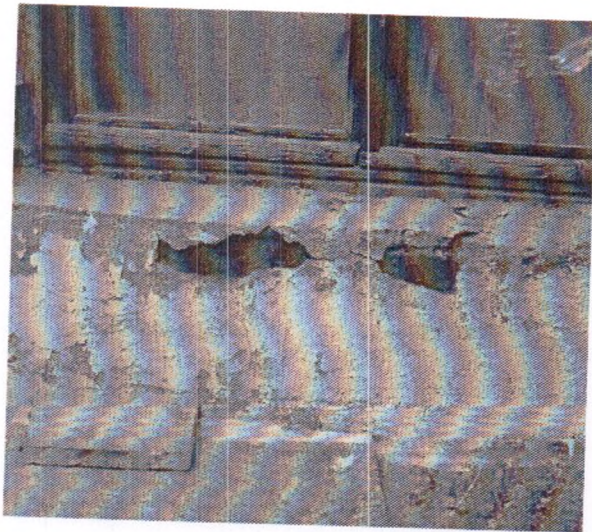
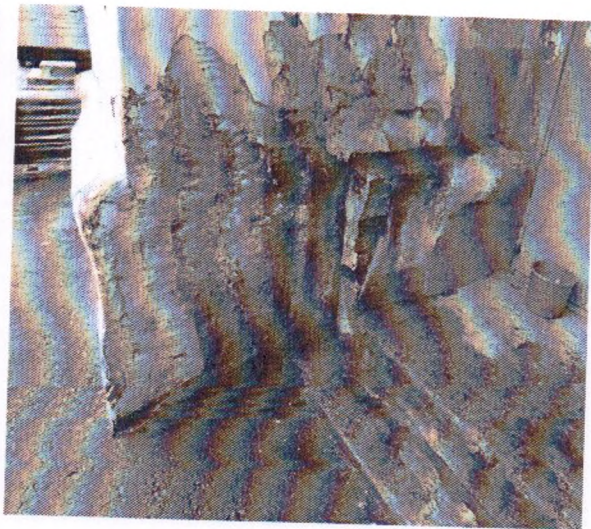
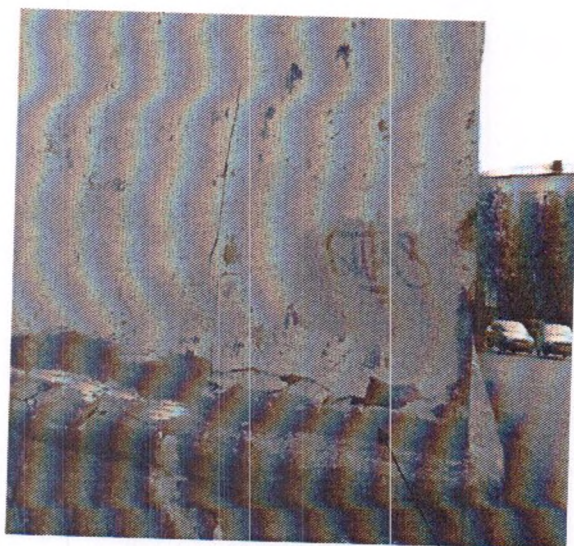
Дефект №1

Описание повреждения: Отслоение и разрушение штукатурного слоя фасадов здания

5. Штукатурный слой фасадов местами разрушен и отсутствует. Кирпичная кладка на данных участках подвержена водонасыщению и последующему размораживанию

| № дефекта | Описание | Состояние | Рекомендации |
|---|---|---|---|
| 1 | Отслоение и разрушение штукатурного слоя фасадов здания | ограниченно-работоспособное | Предусмотреть работы по восстановлению защитного штукатурного слоя |

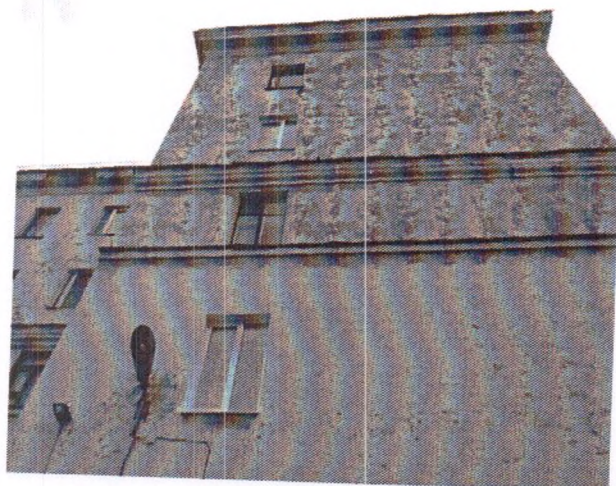
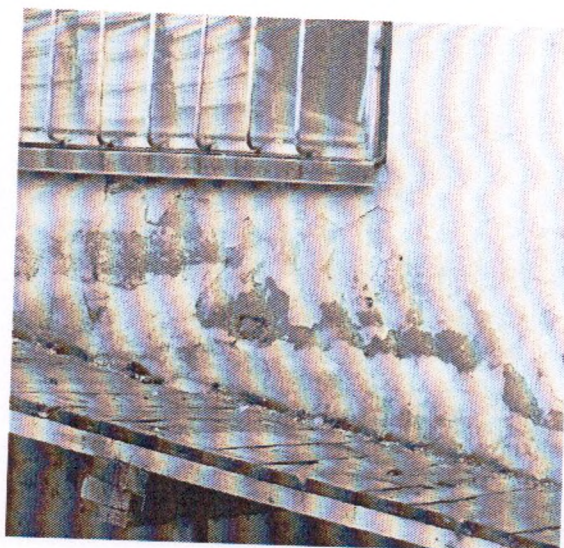
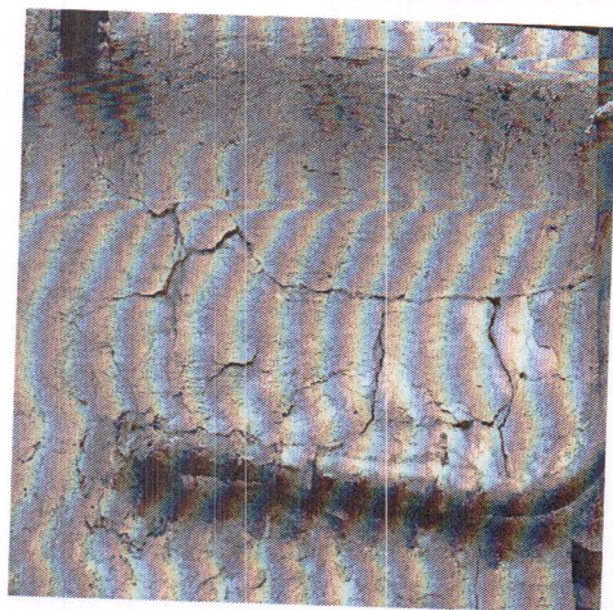
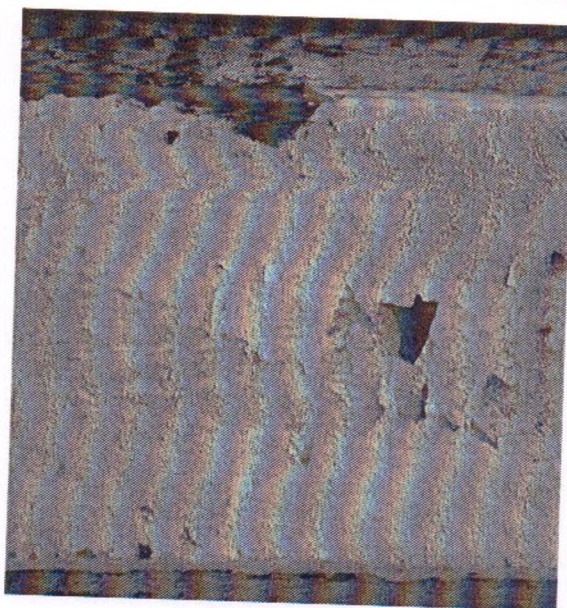
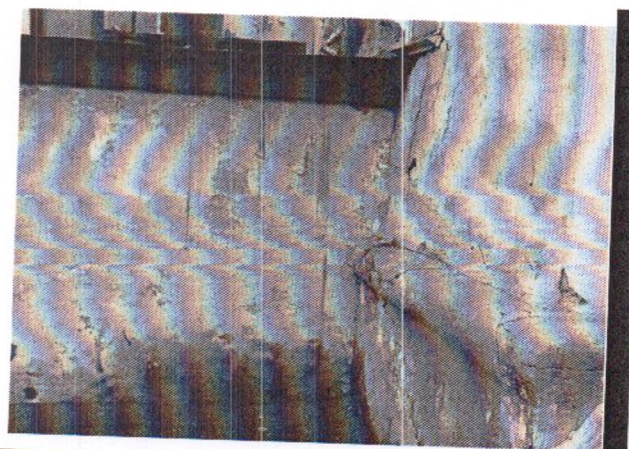
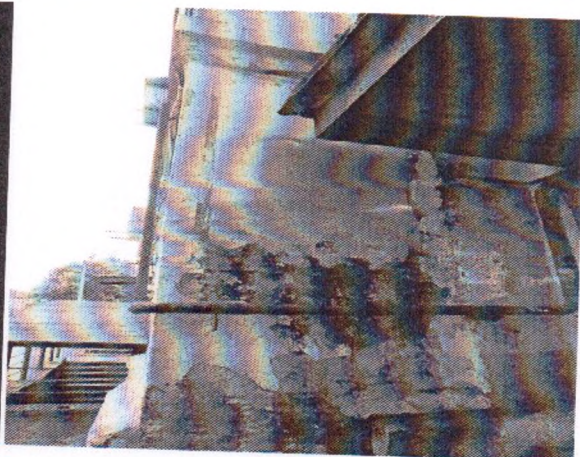
# Дефект №2

Описание повреждения: Разрушение окрасочного слоя фасадов (отслоение, коробление, шелушение)

1. Техническое состояние отделочных покрытий фасада по имеющимся повреждениям – неудовлетворительное

| № дефекта | Описание | Состояние | Рекомендации |
|---|---|---|---|
| 2 | Разрушение окрасочного слоя фасадов (отслоение, коробление, шелушение) | ограниченно-работоспособное | Выполнить капитальный ремонт фасада здания |

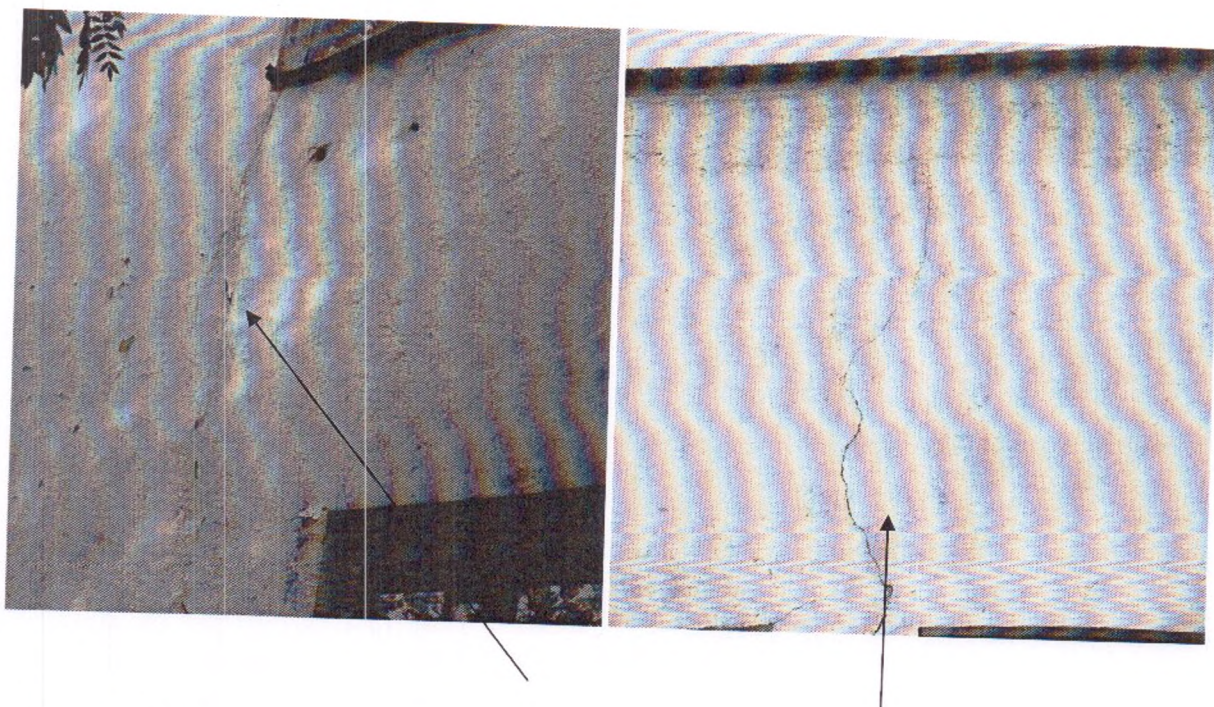
### Дефект №3

Описание повреждения: Вертикальные и наклонные трещины кирпичной кладки наружных стен

3. На фасаде здания имеются повреждения в виде вертикальных несквозных трещин, основной причиной которых являются температурные линейные деформации внутри кирпичной кладки при максимальных отрицательных температурах

| № дефекта | Описание | Состояние | Рекомендации |
|---|---|---|---|
| 3 | Вертикальные и наклонные трещины кирпичной кладки наружных стен | ограниченно-работоспособное | Расшивка трещин |

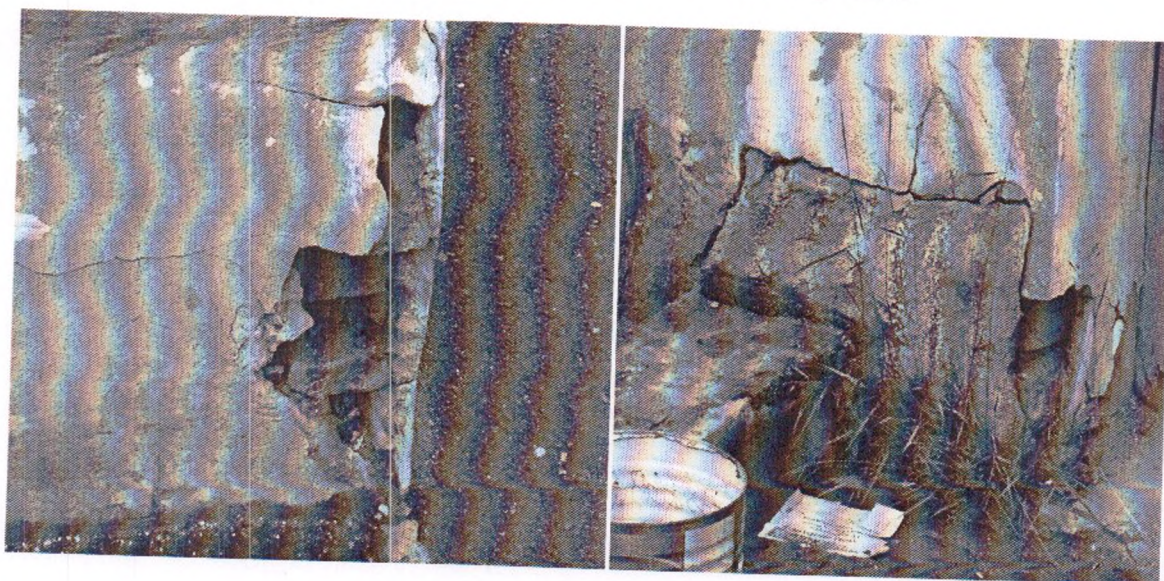
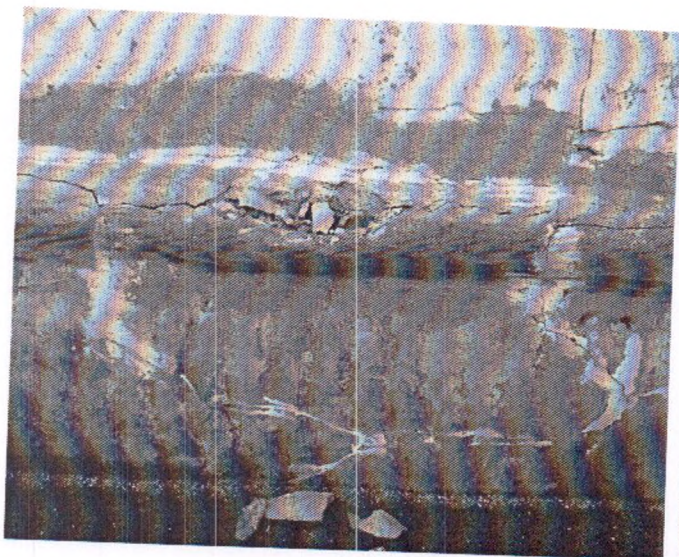
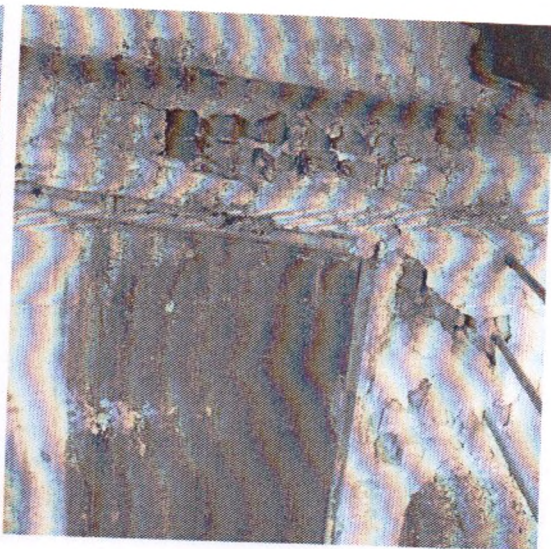
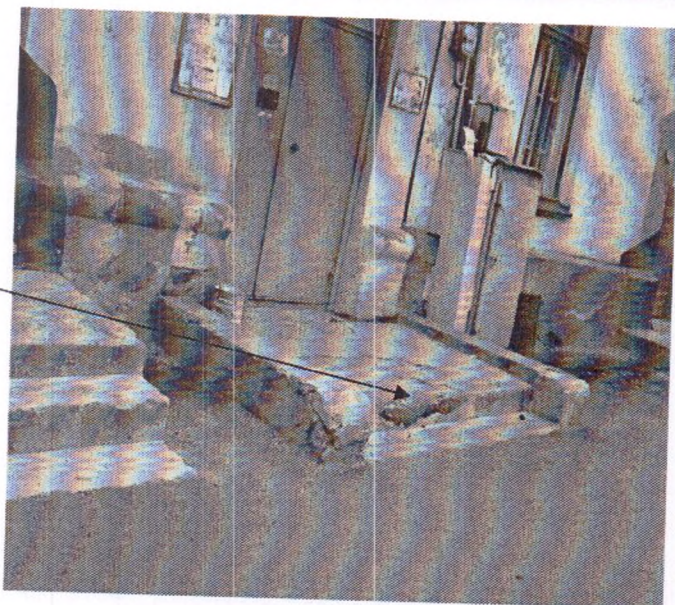
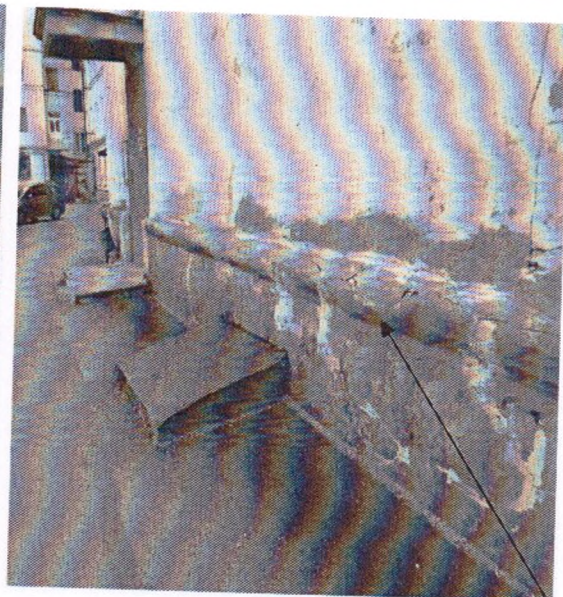
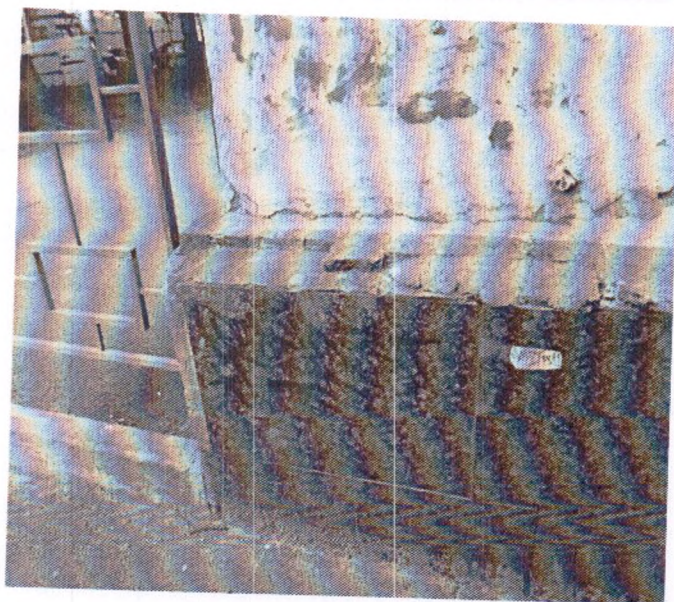
### Дефект №4

Описание повреждения: Сколы, трещины, разрушение штукатурного слоя ступеней крылец, разрушение цокольной части фасада

| № дефекта | Описание | Состояние | Рекомендации |
|---|---|---|---|
| 4 | Сколы, трещины, разрушение штукатурного слоя ступеней крылец | ограниченно-работоспособное | Произвести подбетонку ступеней |
| 4 | Разрушение цокольной части фасада | ограниченно-работоспособное | Выполнить оштукатуривание по сетке на цементной основе с последующей окраской |

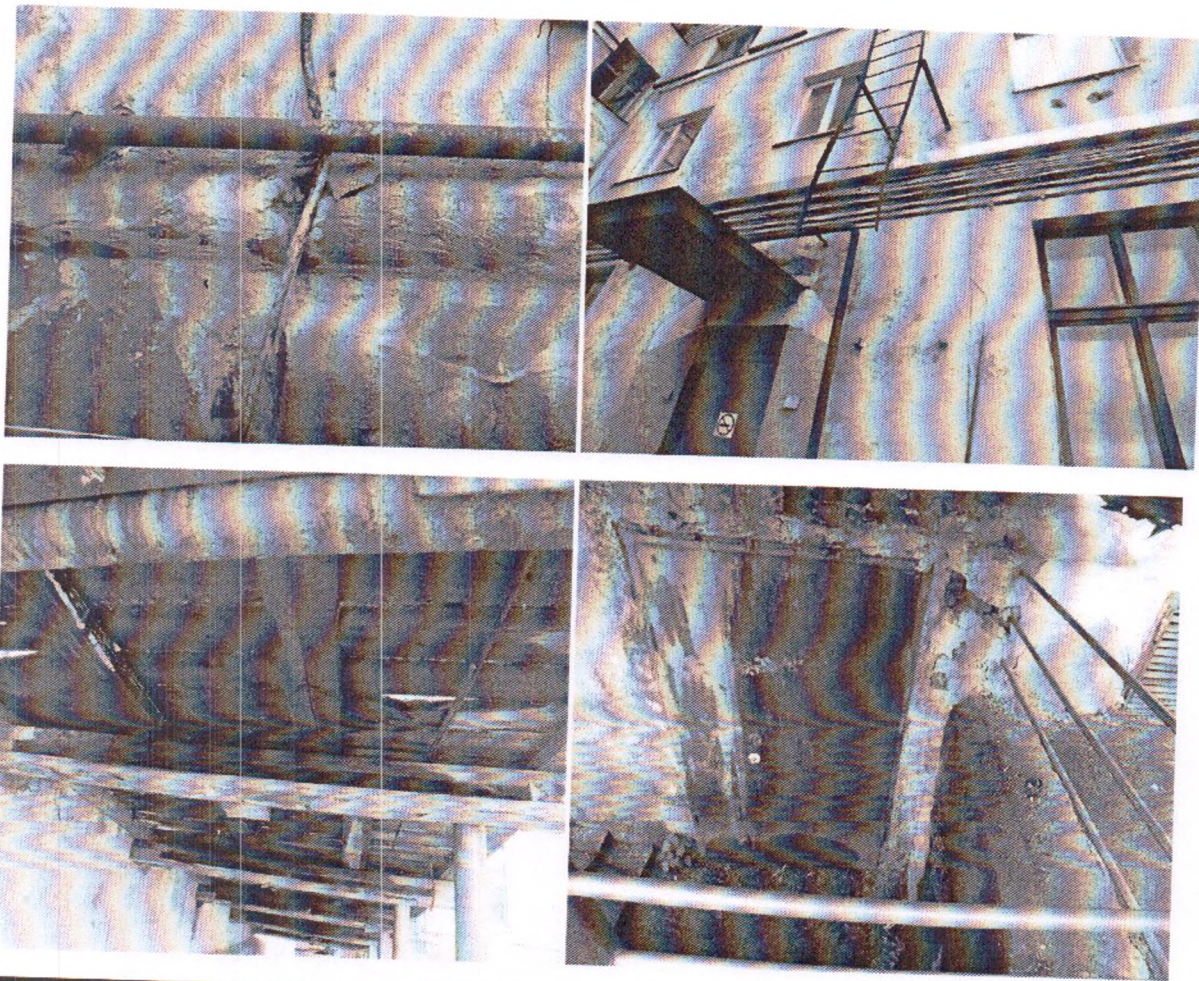
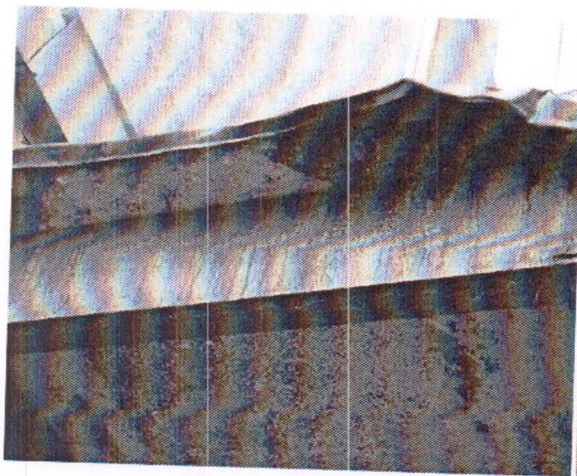
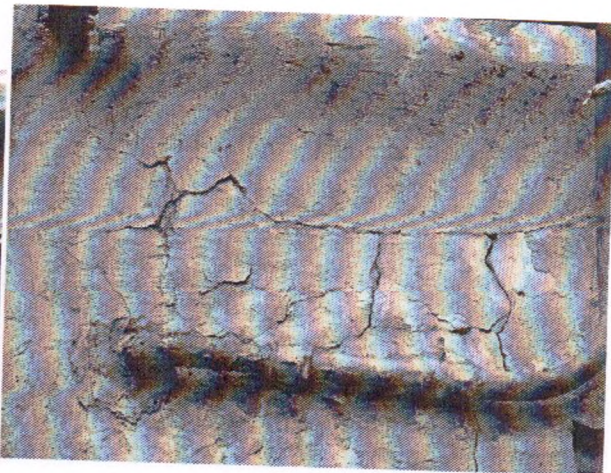
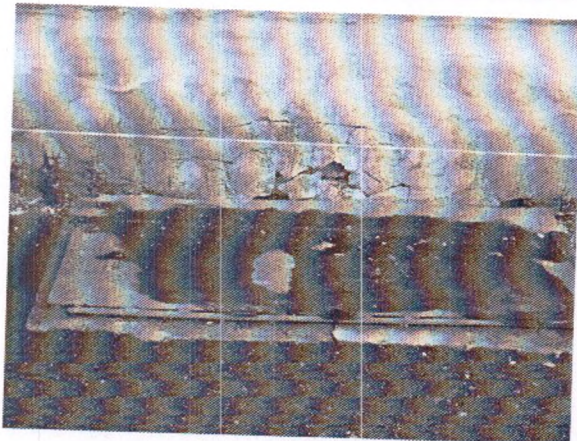
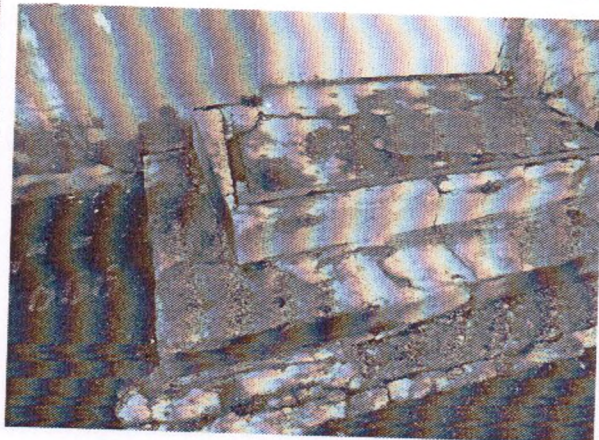
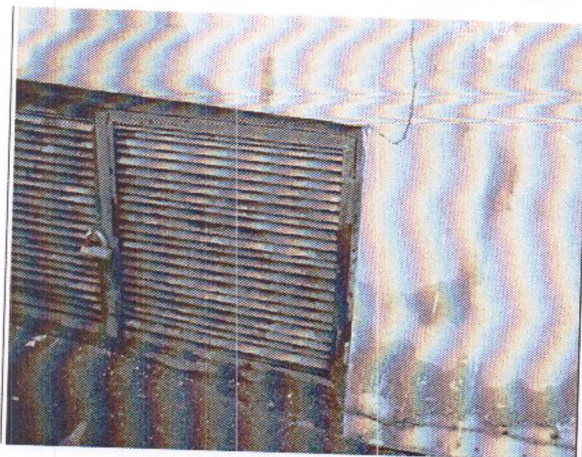
### Дефект №5

Описание повреждения: Пластинчатая коррозия стальных пожарных лестниц, вентиляционных коробов, металлических дверей, металлоконструкций козырьков и прямков

| № дефекта | Описание | Состояние | Рекомендации |
|---|---|---|---|
| 5 | Пластинчатая коррозия стальных пожарных лестниц, вентиляционных коробов, металлических дверей, металлоконструкций козырьков и приямков | неудовлетворительное состояние | Очистка поврежденных поверхностей от коррозии, ее огрунтовка и окраска антикоррозийным покрытием, замена наружной пожарной лестницы |

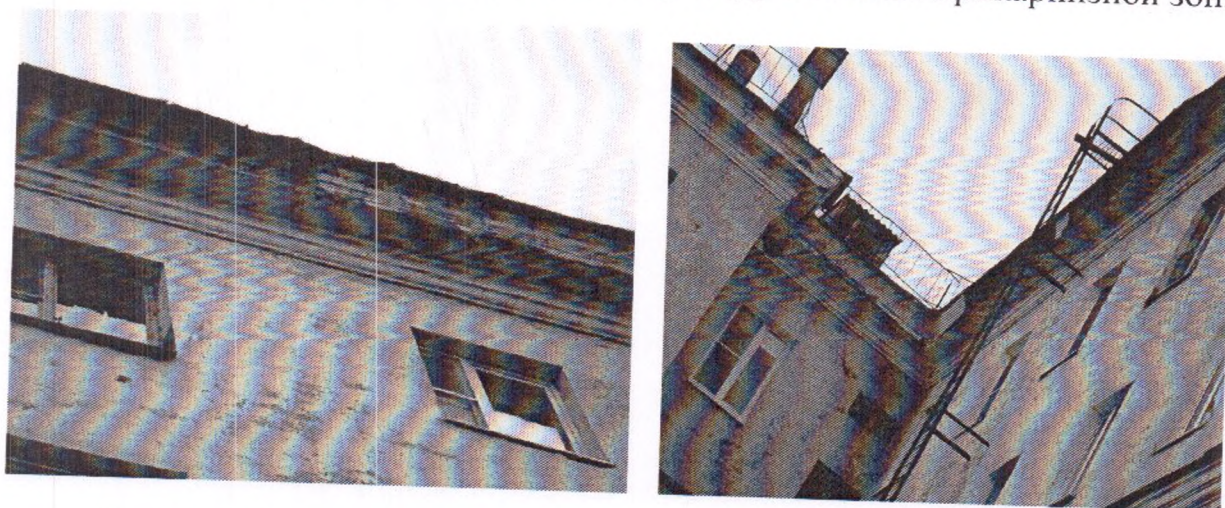
Дефект №6

Описание повреждения: Разрушение штукатурного слоя прикарнизной зоны

| № дефекта | Описание | Состояние | Рекомендации |
|---|---|---|---|
| 8,6 | Разрушение, отслоение карнизных плит и штукатурного слоя поясков | ограниченно-работоспособное | При капитальном ремонте предусмотреть работы по расшивке трещин с последующей заделкой цементно-песчаным раствором М50 по металлической сетке |

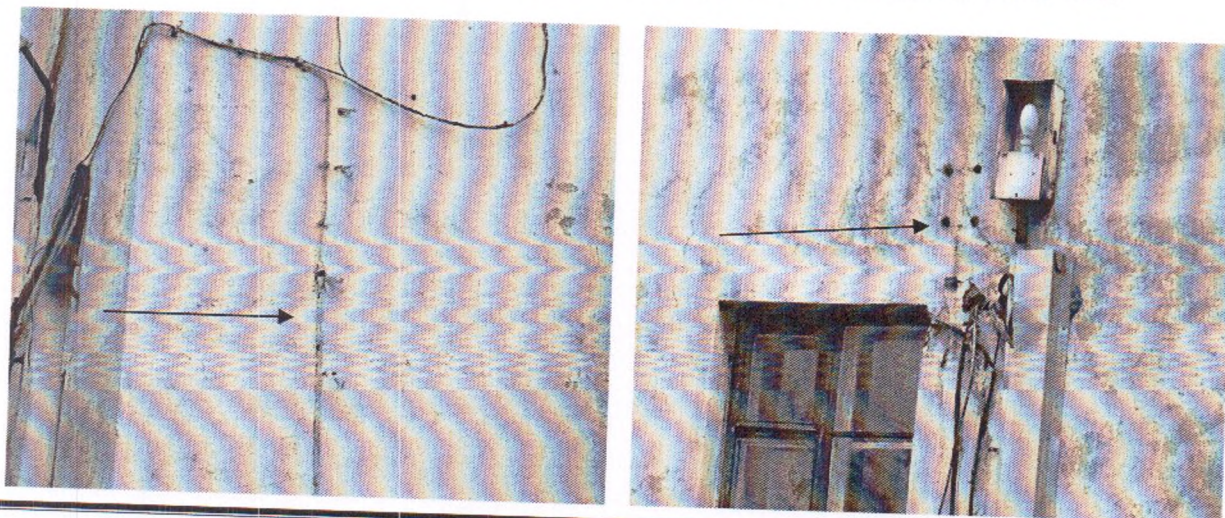
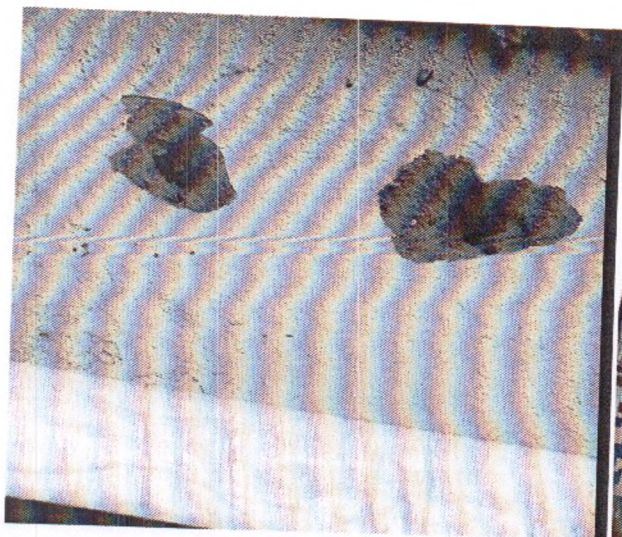
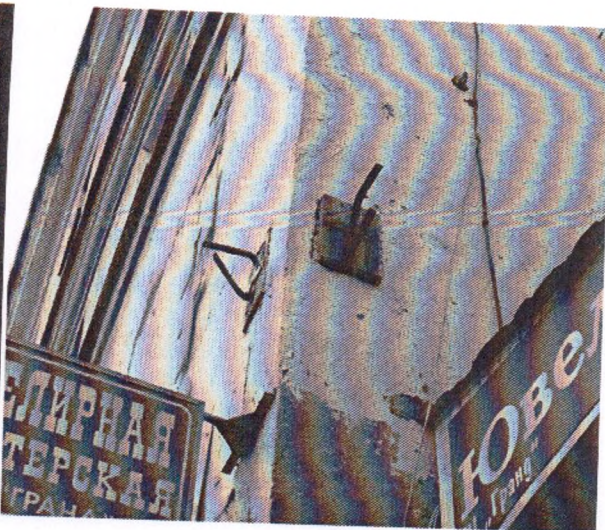
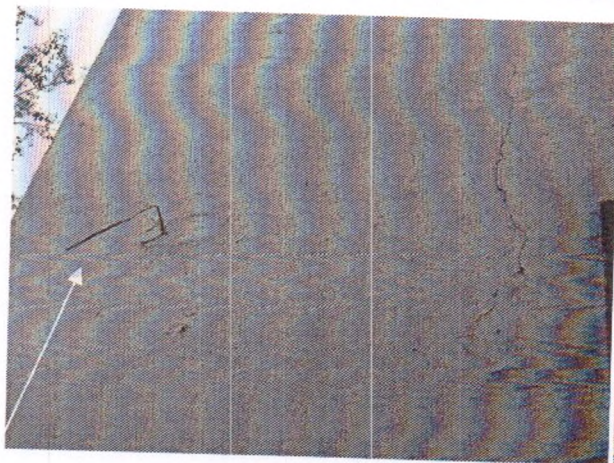
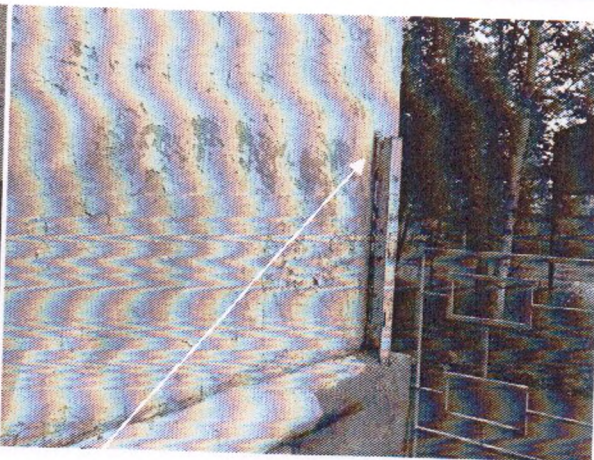
Дефект №7

Описание повреждения: Наличие закладных деталей на фасаде жилого дома, незаделанных отверстий после демонтажа рекламных вывесок и т.п.

| № дефекта | Описание | Состояние | Рекомендации |
|---|---|---|---|
| 7 | Наличие закладных деталей на фасаде жилого дома, незаделанных отверстий после демонтажа рекламных вывесок и т.п. | ограниченно-работоспособное | Выполнить демонтаж стальных элементов. Восстановить поврежденные участки фасада. |

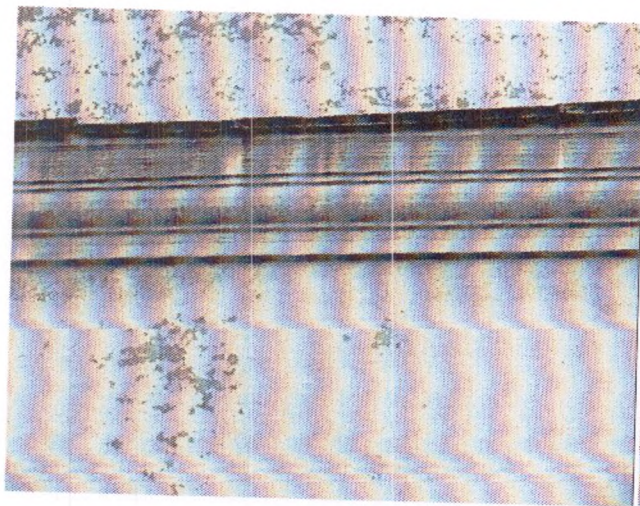
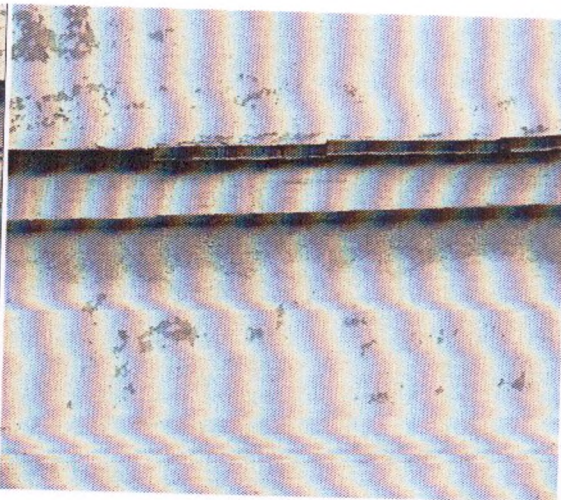
#### Дефект №8

Описание повреждения: Коррозия и деформация стальных отливов оконных проемов, карнизных поясков, а также разрушение штукатурного слоя поясков

6. Стальные отливы оконных проемов и карнизного пояса частично отсутствуют, деформированы, подвержены коррозии. Отливы выполнены без капельников, что приводит к замачиванию и разрушению отделочных покрытий и кирпичной кладки фасадов

| № дефекта | Описание | Состояние | Рекомендации |
|---|---|---|---|
| 8 | Коррозия и деформация стальных отливов оконных проемов, карнизных поясков | неудовлетворительное состояние | Выполнить замену стальных отливов оконных проемов и карнизных поясков |

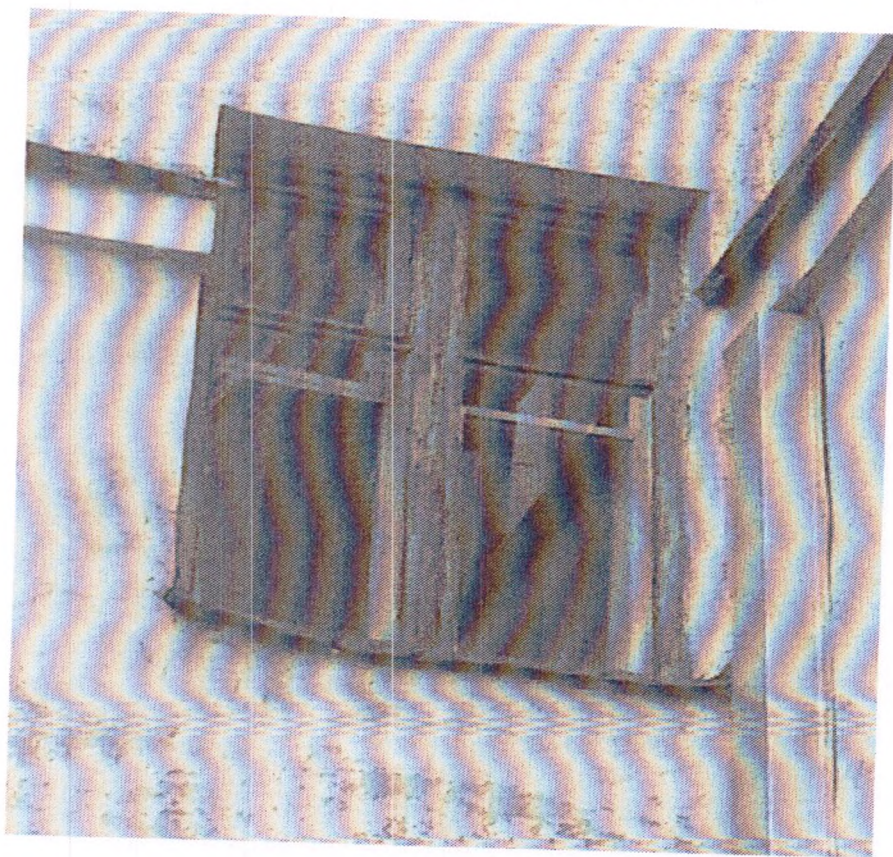
### Дефект №9

Описание повреждения: Оконные рамы не соответствуют нормам энергосбережения (растрескивание, шелушение, сколы)

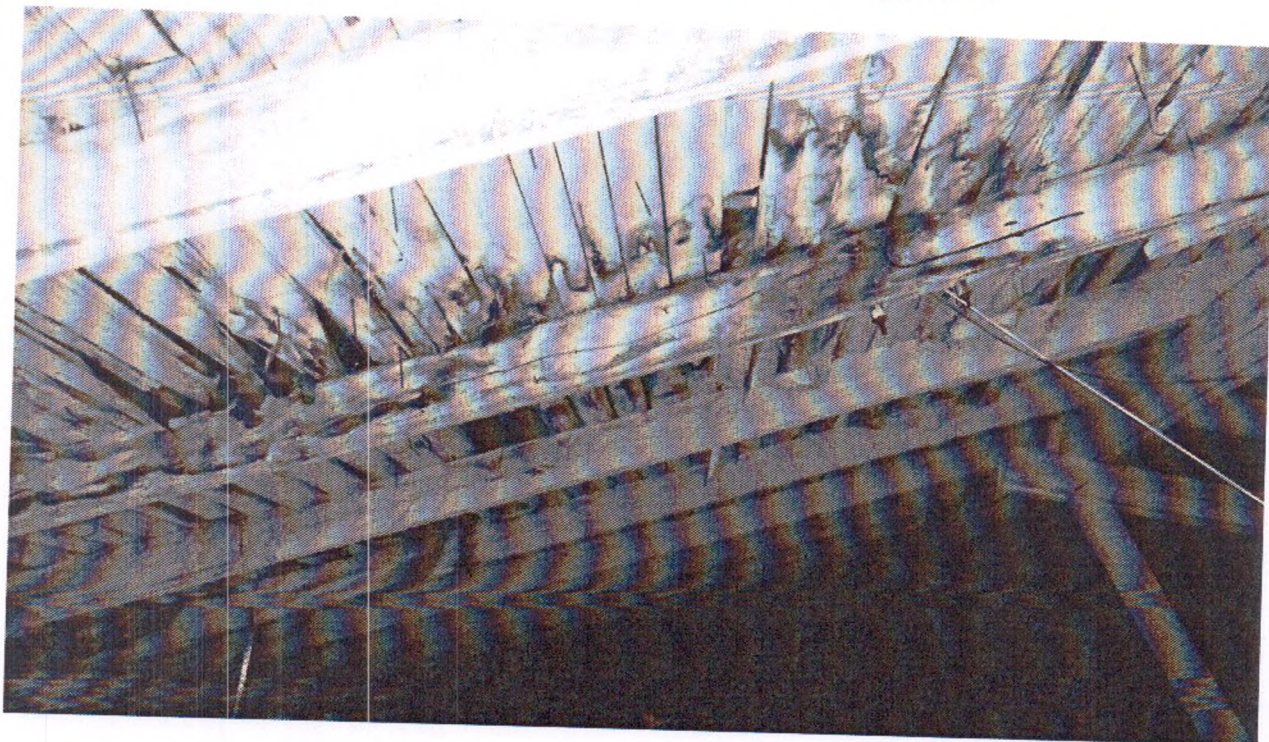
Дефект №10

Описание повреждения: гниение стропильных конструкций

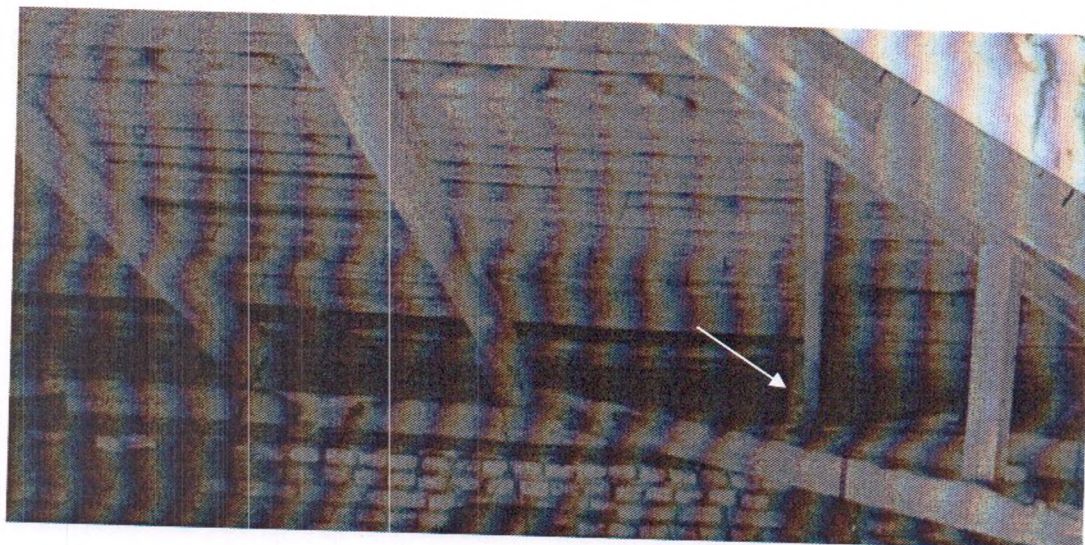
Дефект №11

Описание повреждения: кобылки подвержены гниению

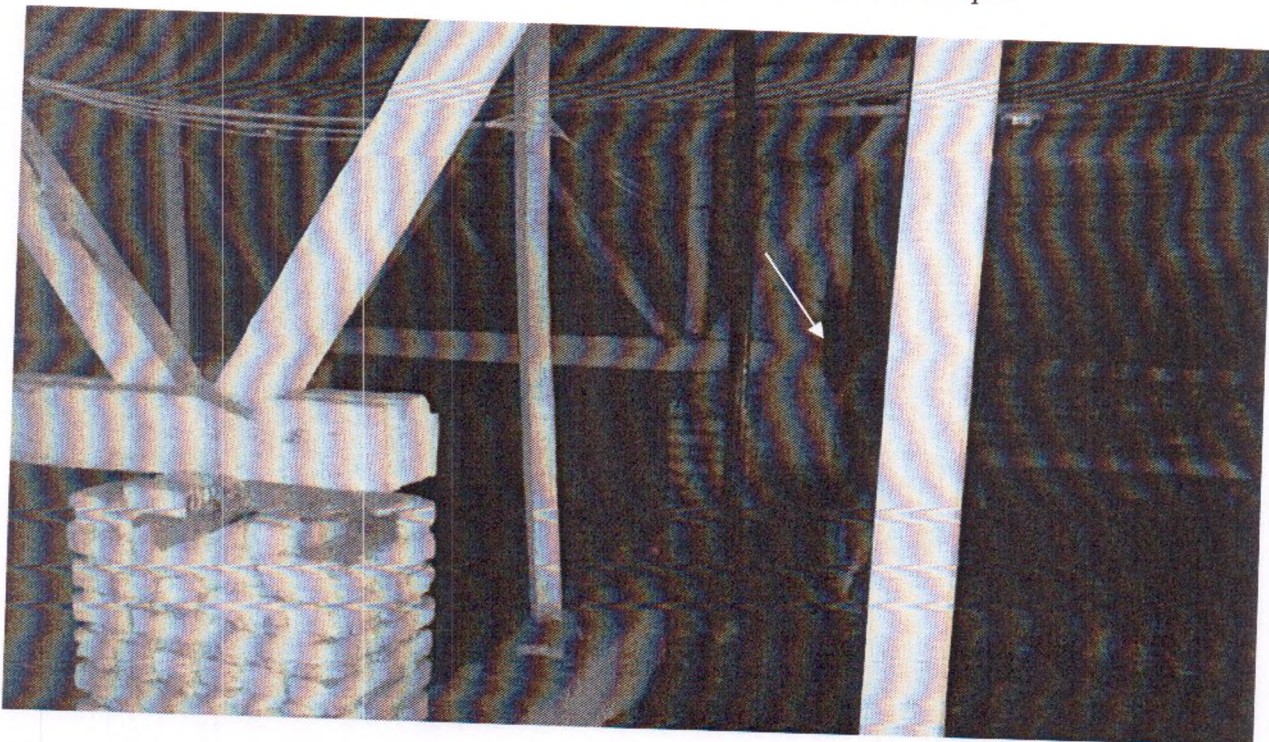
# Дефект №12

Описание повреждения: разрушение вентиляционной камеры

| № дефекта | Описание | Состояние | Рекомендации |
|---|---|---|---|
| 12 | Частично разрушены вентиляционные камеры | ограниченно-работоспособное | Заделка кирпичной кладкой |

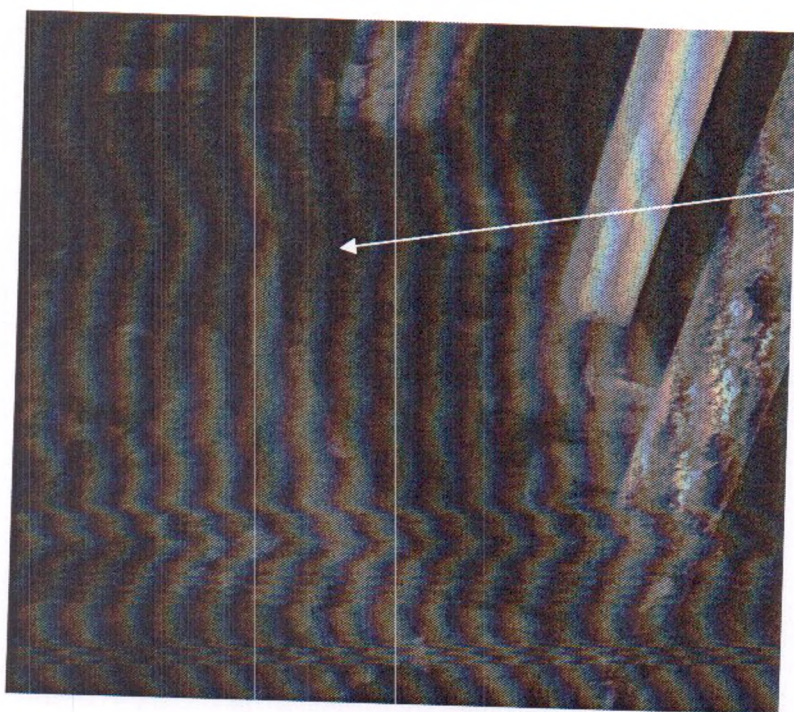
# Дефект №13

Описание повреждения: разрушение вентиляционного бора

| № дефекта | Описание | Состояние | Рекомендации |
|---|---|---|---|
| 13 | Частично разрушены вентиляционные боровы | ограниченно-работоспособное | Заделка цементно-песчаным раствором |

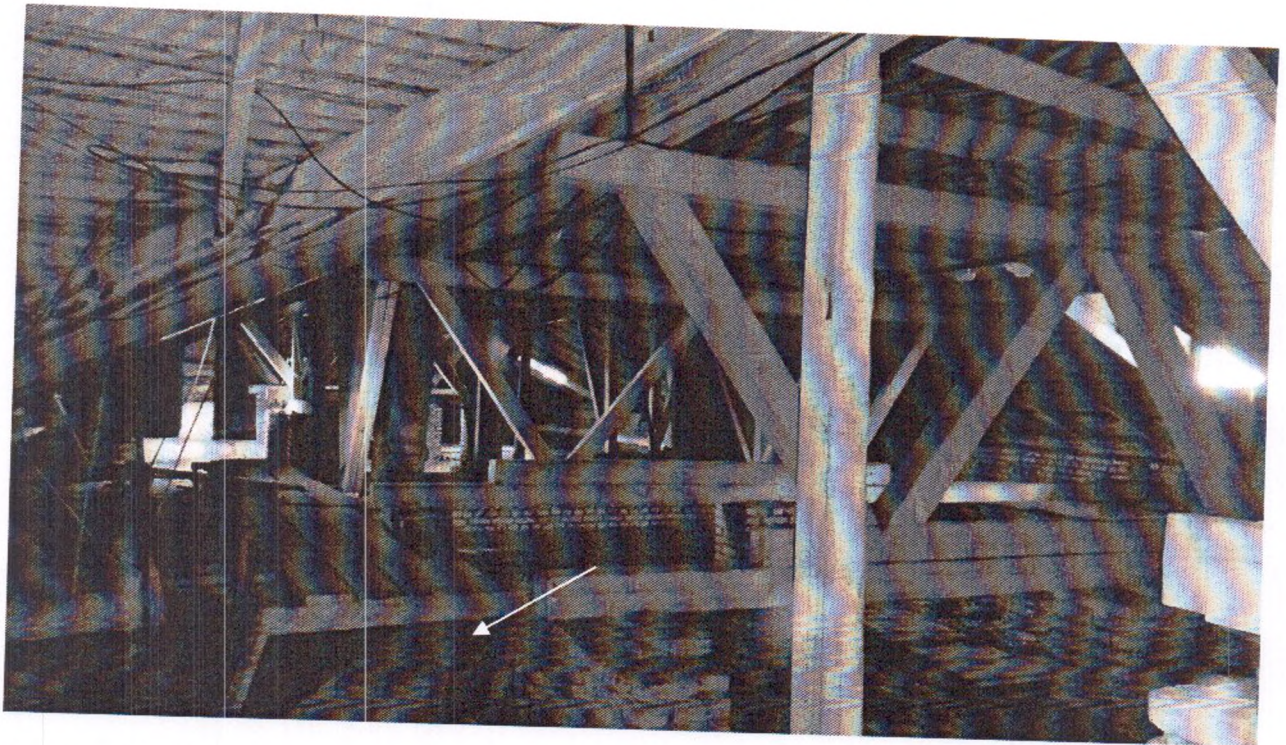
# Дефект № 14

Описание повреждения: разрушены ходовые мостки

| № дефекта | Описание | Состояние | Рекомендации |
|---|---|---|---|
| 14,15 | Разрушены или отсутствуют ходовые мостки | ограниченно-работоспособное | Устройство пешеходных мостиков |

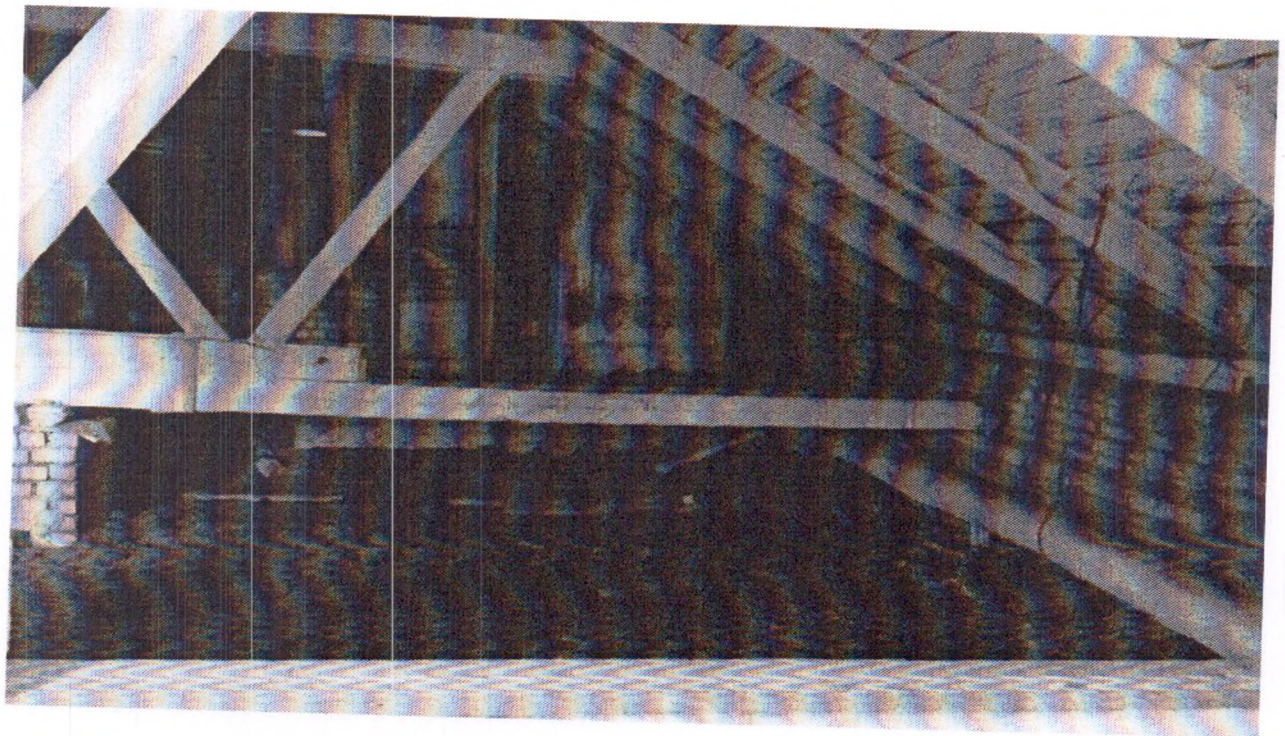
# Дефект № 15

Описание повреждения: отсутствуют ходовые мостки

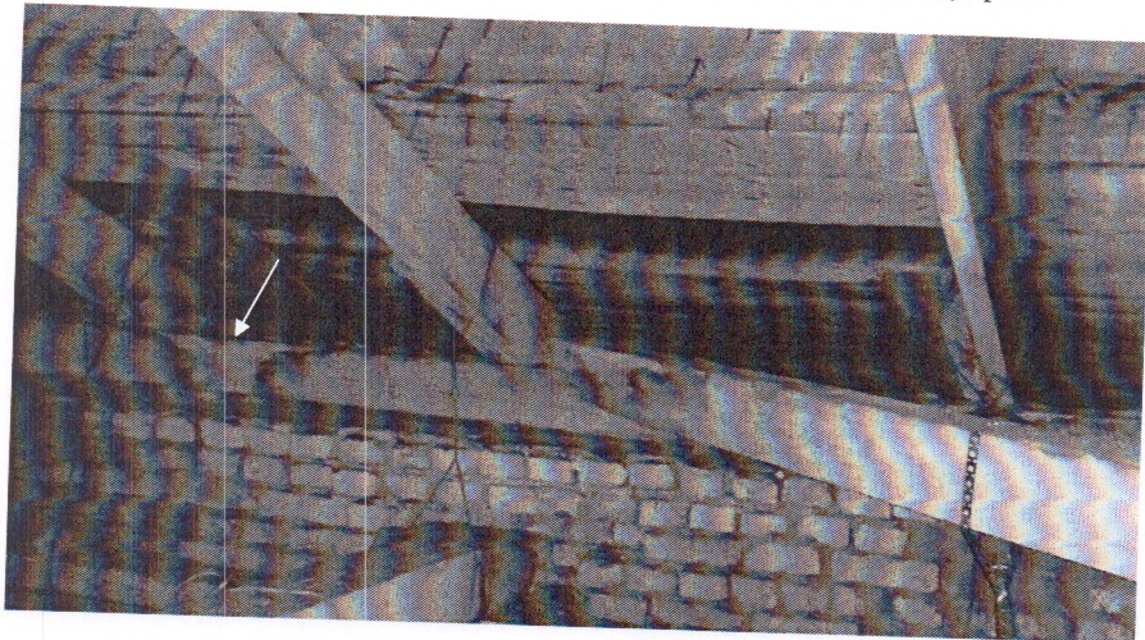
# Дефект № 16

Описание повреждения: частично подвержен гниению мауэрлат

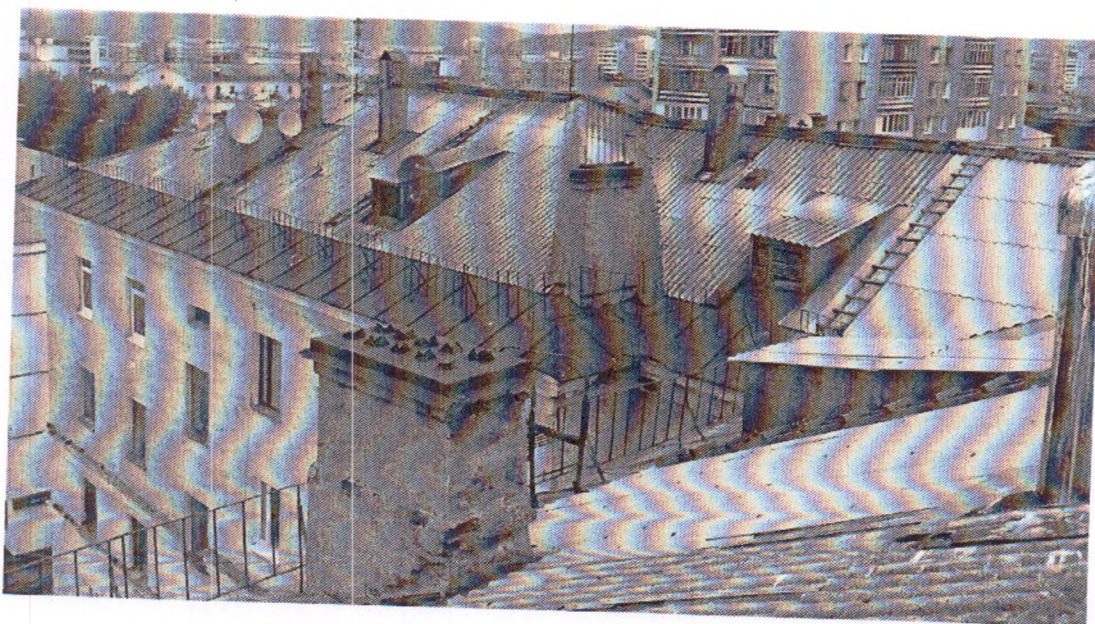
# Дефект № 17

Описание повреждения: повреждено кровельное ограждение , разрушены переходные мостки

| № дефекта | Описание | Состояние | Рекомендации |
|---|---|---|---|
| 17 | Повреждено кровельное ограждение | ограниченно-работоспособное | Замена ограждения |
| 17 | Разрушены переходные мостки | неудовлетворительное состояние | Замена мостиков |

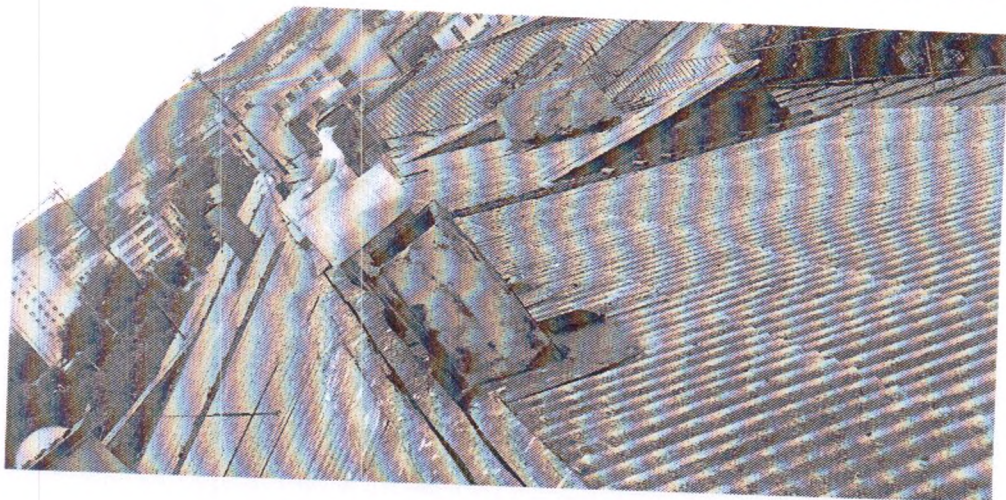
Дефект № 18

Описание повреждения: повреждены зонты вентиляционных шахт

| № дефекта | Описание | Состояние | Рекомендации |
|---|---|---|---|
| 18 | Повреждены зонты вентиляционных шахт | ограниченно-работоспособное | Замена зонтов |
